Passivhaus-Hallenbad Bambados Monitoring

Passivhaus Institut, August 2015

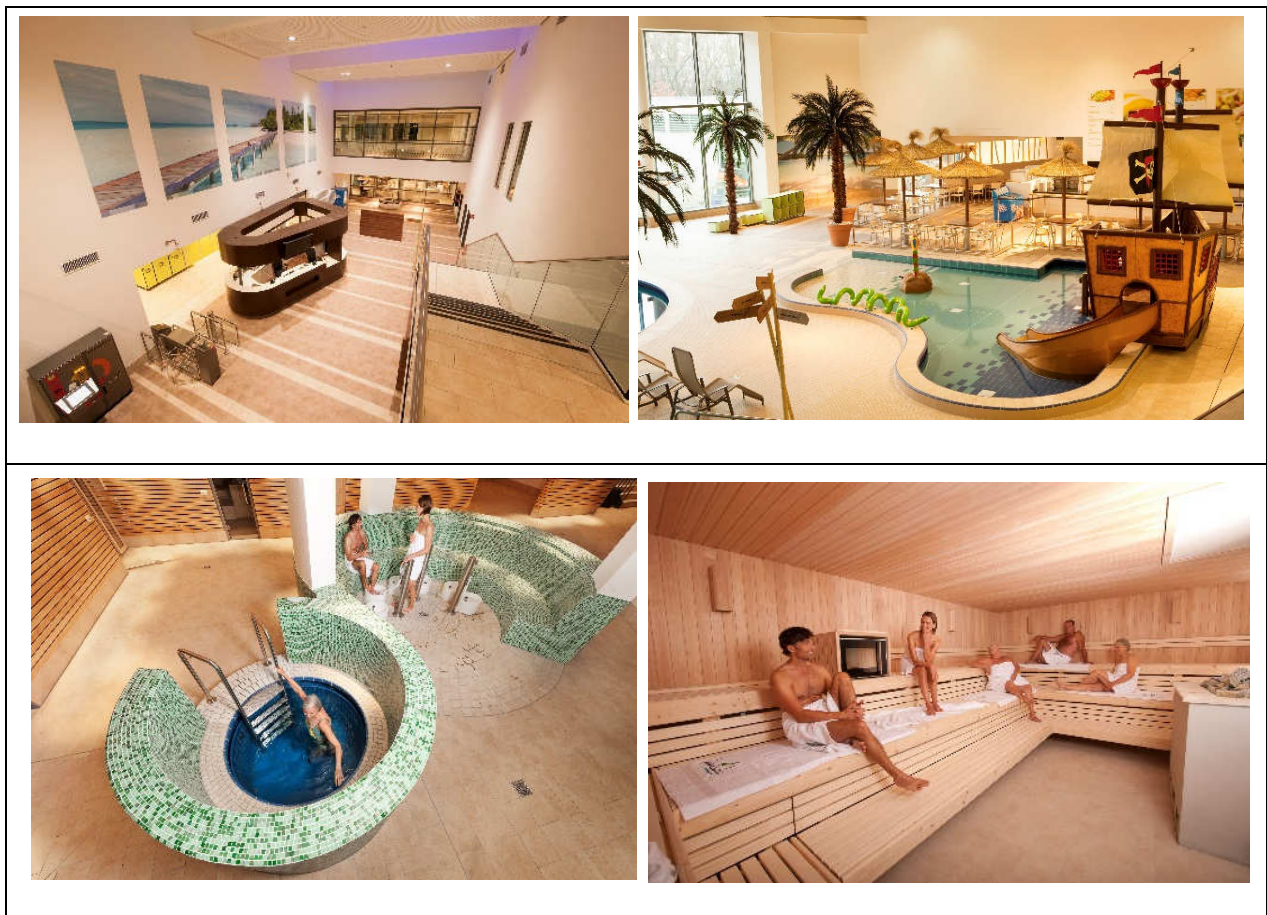
Abbildung 4: Nutzungsbereiche im Erdgeschoss

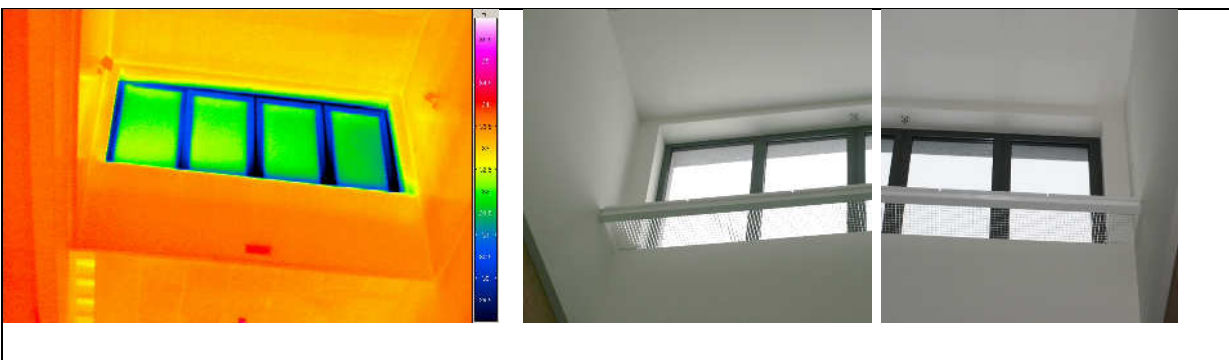
Abbildung 43: Blick in ein Dach-Shed mit Verglasung. Das Lichtbild zeigt den Dachaufbau (Shed) mit einem Gitterrost zur Wartung; das Thermogramm ein anderes Shed ohne Gitterroste.

Der Bereich oberhalb der abgehängten Decken in den Hallen stellt lüftungstechnisch einen „Totraum“ dar, da hier keine aktive Durchströmung erfolgt. Aus diesem Grund sind in diesen Bereichen auch vereinzelt Sensoren zur Überprüfung der Luftbedingungen (Temperatur und Feuchte) montiert. Die Thermographie zeigt in dem Bereich erwartungsgemäß etwas niedrigere Oberflächentemperaturen. In Abbildung 44 dargestellt ist die im optisch zugänglichen Bereich gemessene unkritische Minimaltemperatur um 27,7 °C.
